令和 5 年 7 月吉日

池 田 小 学 校 P T A  
会 長 小橋川正恵  
校外指導部 田崎 絹枝

## 通学路安全点検の報告書

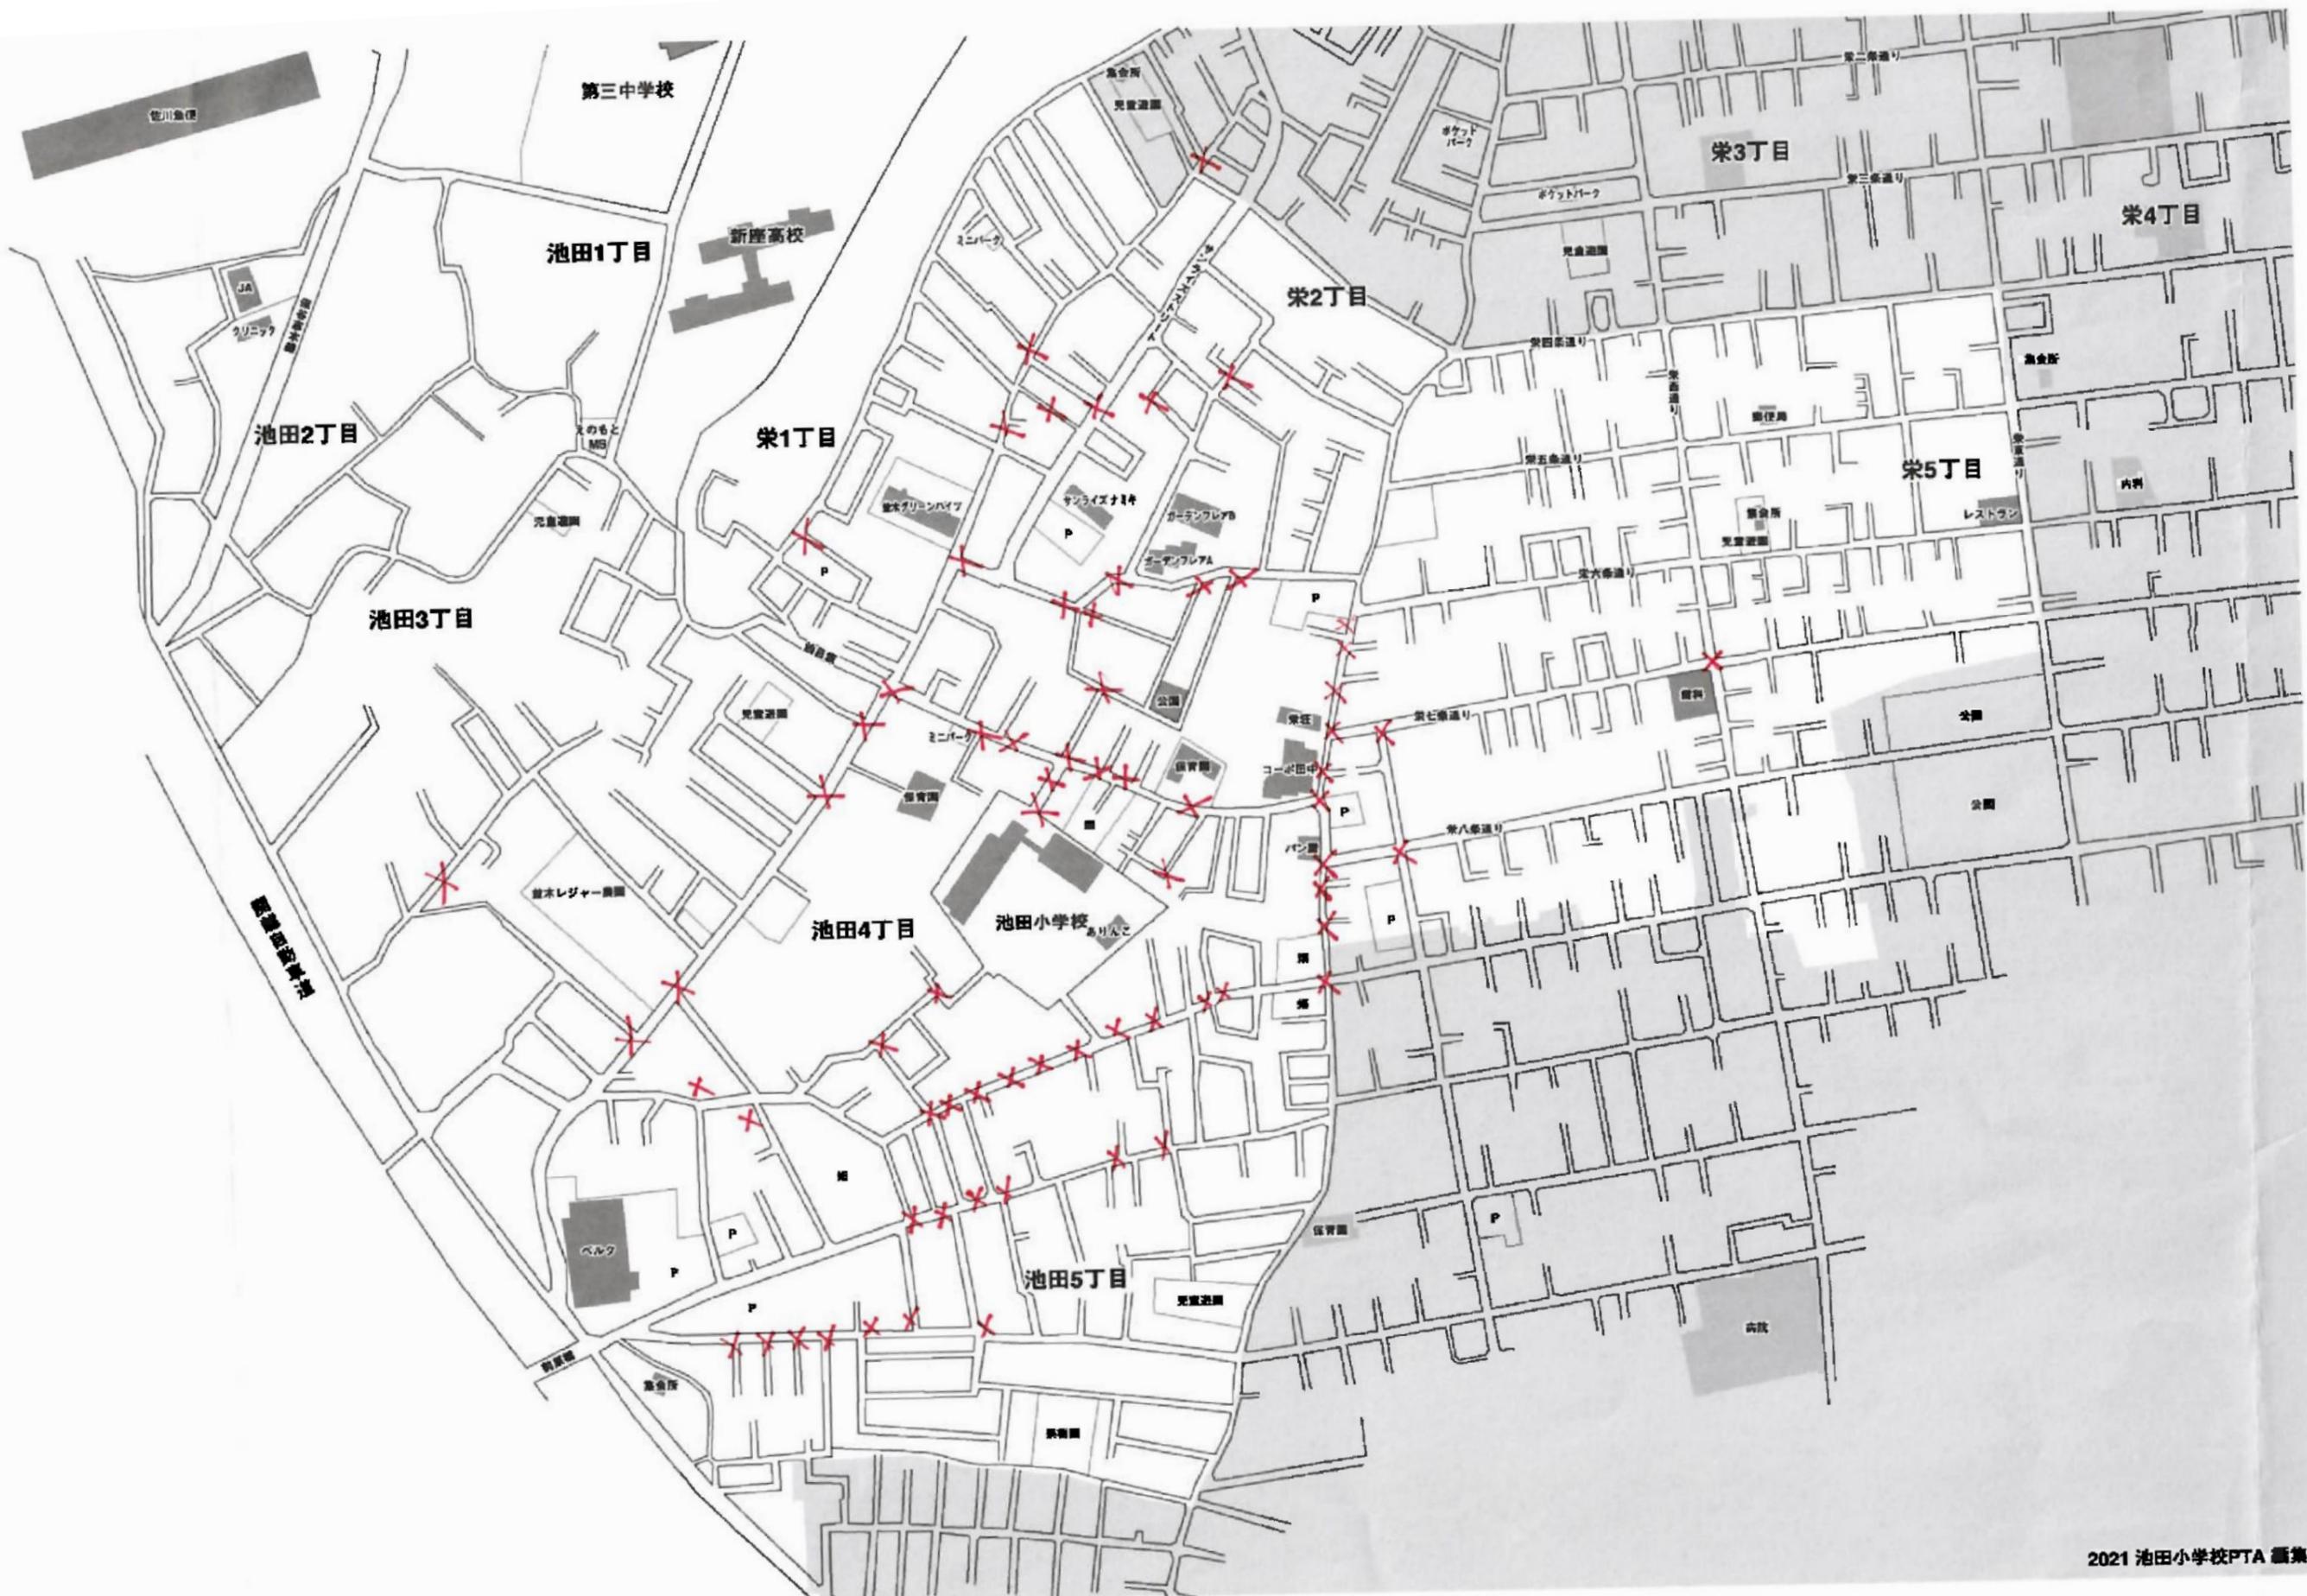
- \*道幅が狭く交通量も多い為、危険を感じる通学路が多いことを再認識しました。
- \*「班長さんが低学年をよく見ている」という意見が多く見受けられたことから、子供たちの中に交通安全への意識がしっかりと根付いていると感じました。
- \*その一方、挨拶が無い・注意しても言い返しや無視をする児童も見受けられるとのご意見もありました。
- \*危険個所と報告のあった箇所に「×」を付けました。改めて、ご家庭でも交通ルールや通学時のマナーについて話し合ってみてください。
